### PROGRAMA RODOANEL MARIO COVAS

**Trecho Norte**

### ESTUDO DE IMPACTO AMBIENTAL – EIA

Volume XII – Anexo 14

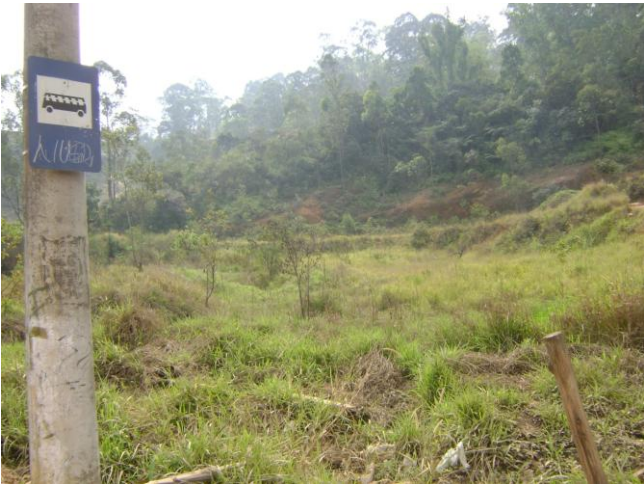
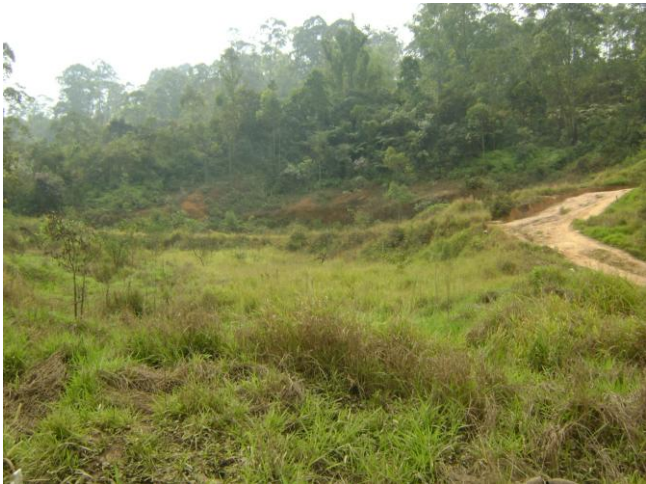
Foto 159	Foto 160

IDENTIFICAÇÃO DE ÁREA DE DEPÓSITO DE MATERIAL EXCEDENTE (DME)	
Área nº 83	Data: 10/08/2010
Localização: A margem da Rua M. Guilhermina	Coordenadas: Norte: 7.410.571 Este: 345.482
Descrição do Local: Área aplanada, compondo limite com encosta ingreme, de vegetação arbustiva.	
Tipo de Material de Base: Xistos do Grupo São Roque, com matriz siltosa e frações argila e areia, de coloração vermelha a creme	
Distância até o km / estaca: 150m 207m da Estaca 12315	
Condição de acesso: Acesso bom, pela Rua Recreio São Jorge.	
Trecho da rodovia a ser atendido: Trecho final, em Guarulhos.	
Volume disponível: Área = 16.445,0m <sup>2</sup> x 6m = 98.671,0 m <sup>3</sup>	
RECOMENDAÇÕES: - Elaboração do Projeto Geotécnico para a definição da altura de depósito de materiais excedentes e da conformação geométrica dos taludes. A capacidade volumétrica do DME está condicionada ao projeto geotécnico a ser elaborado; - Necessidade de projeto de drenagem específico para o talvegue; - Prever sistema drenagem superficial e revestimento vegetal.

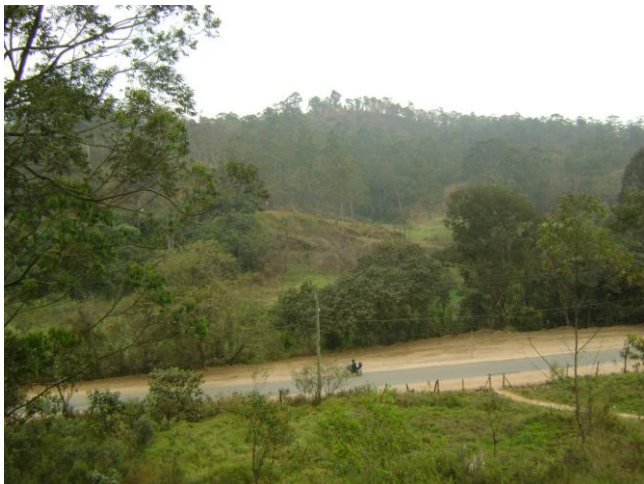
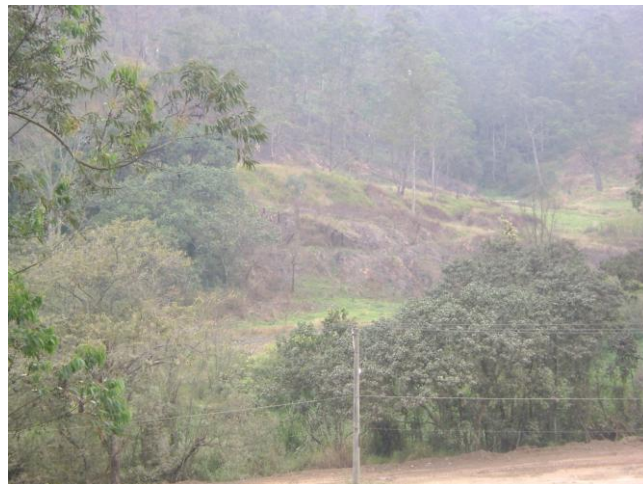
Fotos: 163/164

IDENTIFICAÇÃO DE ÁREA DE DEPÓSITO DE MATERIAL EXCEDENTE (DME)	
Área nº 84	Data: 09/08/2010
Localização: Área localizada na Rua Recreio São Jorge, Guarulhos – SP.	Coordenadas: 7.410.445 345.333
Descrição do Local: área ampla, em planície estreita compondo limites com encosta. A vegetação é rasteira, com algumas árvores na margem da via, e ao fundo nos limites com a encosta. Constitui caminho preferencial de águas pluviais.	
Tipo de Material de Base: Xistos do Grupo São Roque, com matriz siltosa, e frações argila e areia, de coloração vermelha a roxa.	
Distância até o km / estaca: 100m	
Condição de acesso: Acesso pela Rua Recreio São Jorge.	
Trecho da rodovia a ser atendido: Trecho final, em Guarulhos.	
Volume disponível:  Área = 47.589,0m <sup>2</sup> x 6 m = 285.533,0 m <sup>3</sup>	
RECOMENDAÇÕES: - Elaboração do Projeto Geotécnico para a definição da altura de depósito de materiais excedentes e da conformação geométrica dos taludes. A capacidade volumétrica do DME está condicionada ao projeto geotécnico a ser elaborado; - Prever sistema drenagem superficial e revestimento vegetal.

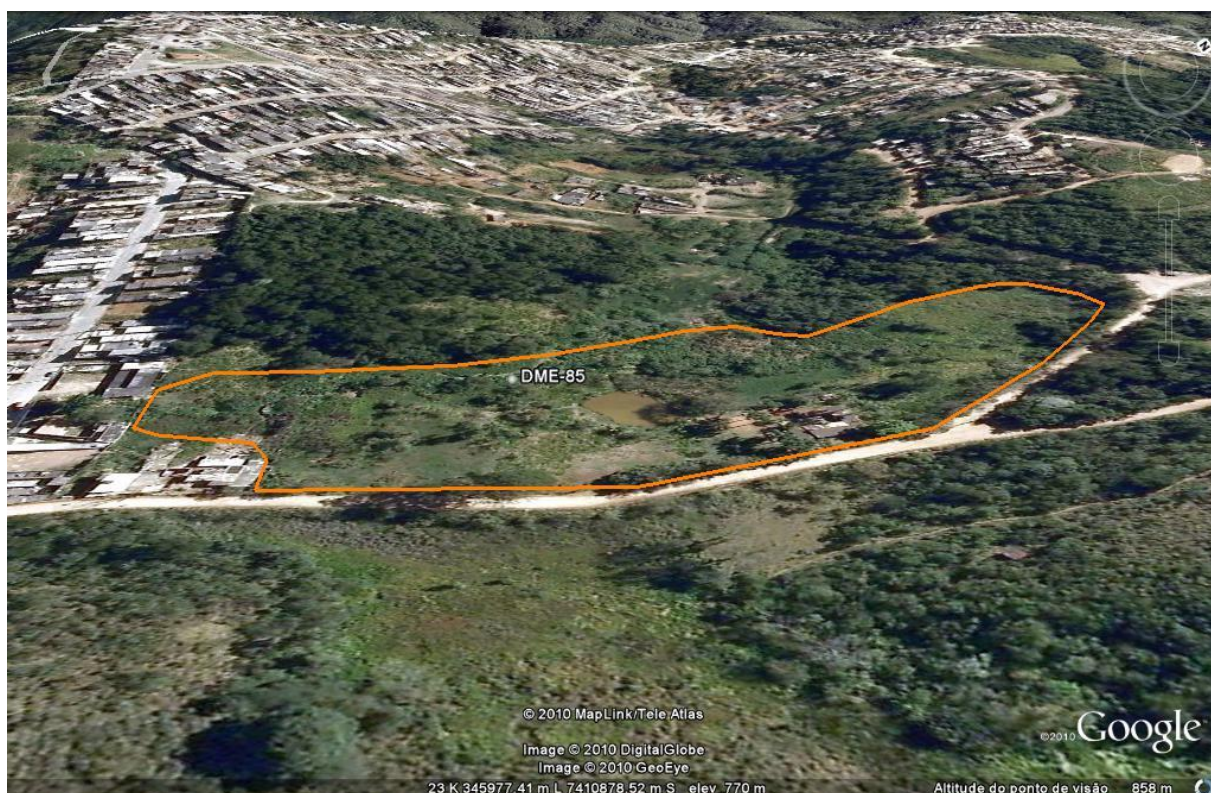
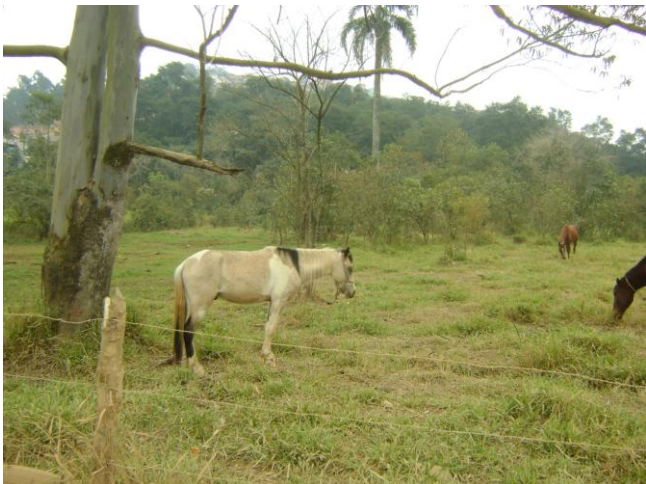
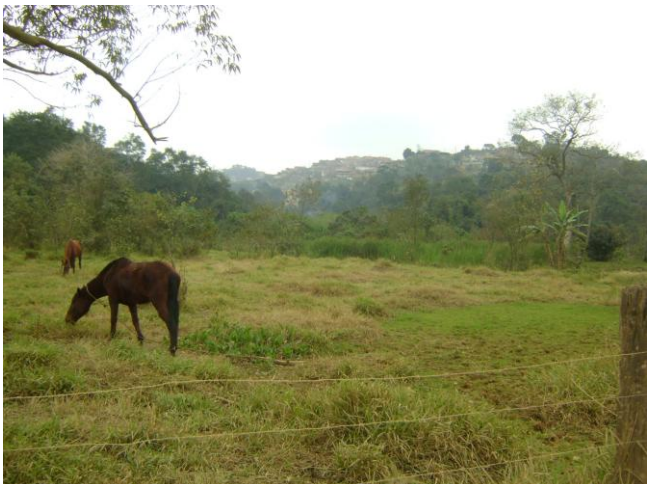
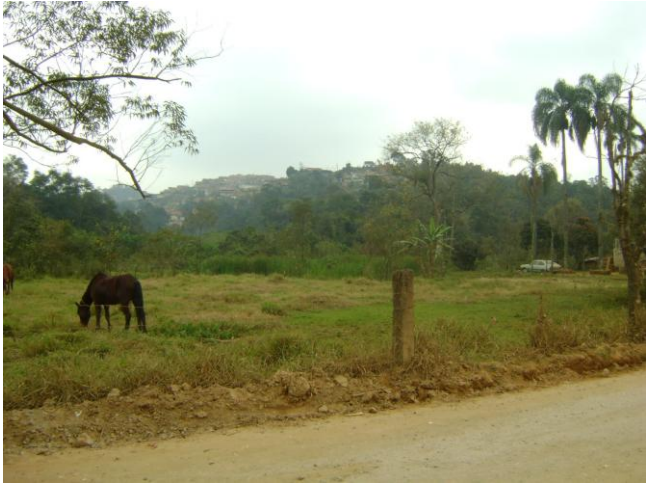
Fotos: 165/166/167

IDENTIFICAÇÃO DE ÁREA DE DEPÓSITO DE MATERIAL EXCEDENTE (DME)	
Área nº 85	Data: 10/08/2010
Localização: A margem Av. Silvestre Pires de Freitas.	Coordenadas: Norte: 7.410.870 Este: 345.991
Descrição do Local: Área desocupada, usada como pastagem para cavalos e gado. Pouco brejosa, com taboas.	
Tipo de Material de Base: Xistos do Grupo São Roque, com matriz siltosa e frações argila e areia, de coloração vermelha a roxa.	
Distância até o km / estaca: 69m da Estaca 12350	
Condição de acesso: Acesso bom, pela Av. Silvestre Pires de Freitas.	
Trecho da rodovia a ser atendido: Trecho final, em Guarulhos.	
Volume disponível: Área = 24.579,0m <sup>2</sup> x 4m = 98.317,0 m <sup>3</sup>	
RECOMENDAÇÕES: - Elaboração do Projeto Geotécnico para a definição da altura de depósito de materiais excedentes e da conformação geométrica dos taludes. A capacidade volumétrica do DME está condicionada ao projeto geotécnico a ser elaborado; - Prever sistema drenagem superficial e revestimento vegetal.

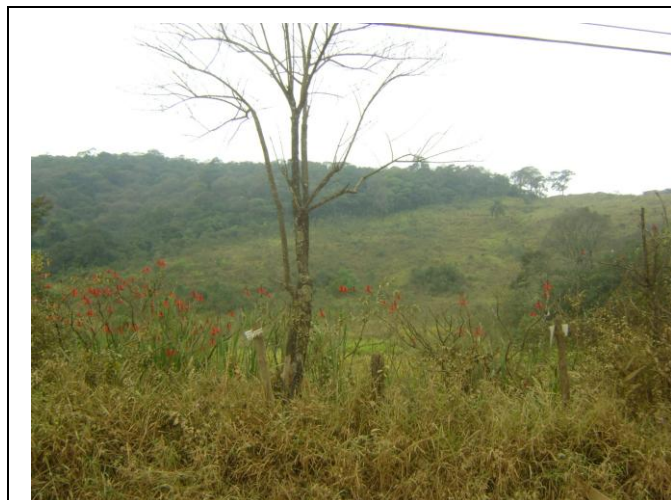
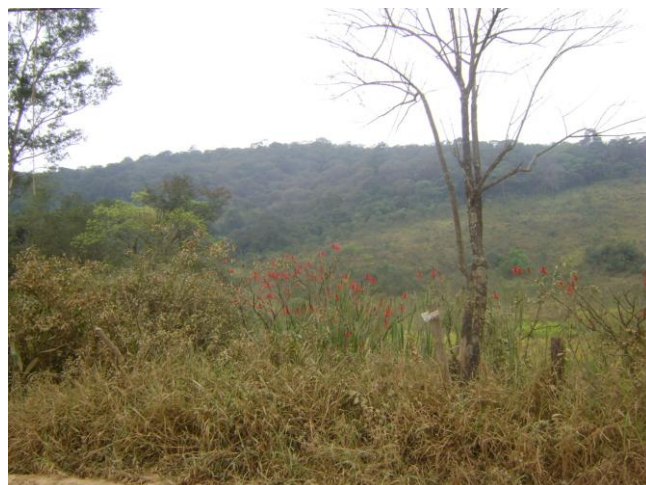
<b>Fotos: 168/169</b>

<b>IDENTIFICAÇÃO DE ÁREA DE DEPÓSITO DE MATERIAL EXCEDENTE (DME)</b>	
<b>Área nº 86</b>	<b>Data: 10/08/2010</b>
<b>Localização:.</b> Próximo a Av. Silvestre Pires de Freitas	<b>Coordenadas:</b> Norte: 7.410.806 Este: 346.206
<b>Descrição do Local:</b> Área locada em meia encosta, com vegetação rasteira, usada como pastagem, com algumas árvores associadas.	
<b>Tipo de Material de Base:</b> Xistos do Grupo São Roque, com matriz siltosa e frações argila e areia, de coloração vermelha a roxa.	
<b>Distância até o km / estaca:</b> 40m da Estaca 12350	
<b>Condição de acesso:</b> Acesso bom, pela Av. Silvestre Pires de Freitas.	
<b>Trecho da rodovia a ser atendido:</b> Trecho final, em Guarulhos.	
<b>Volume disponível:</b>  <b>Área</b> = 13.690,0m <sup>2</sup> x 6m = 82.143,0 m <sup>3</sup>	
<b>RECOMENDAÇÕES:</b> - Elaboração do Projeto Geotécnico para a definição da altura de depósito de materiais excedentes e da conformação geométrica dos taludes. A capacidade volumétrica do DME está condicionada ao projeto geotécnico a ser elaborado; - Necessidade de projeto de drenagem específico para o talvegue; - Prever sistema drenagem superficial e revestimento vegetal.

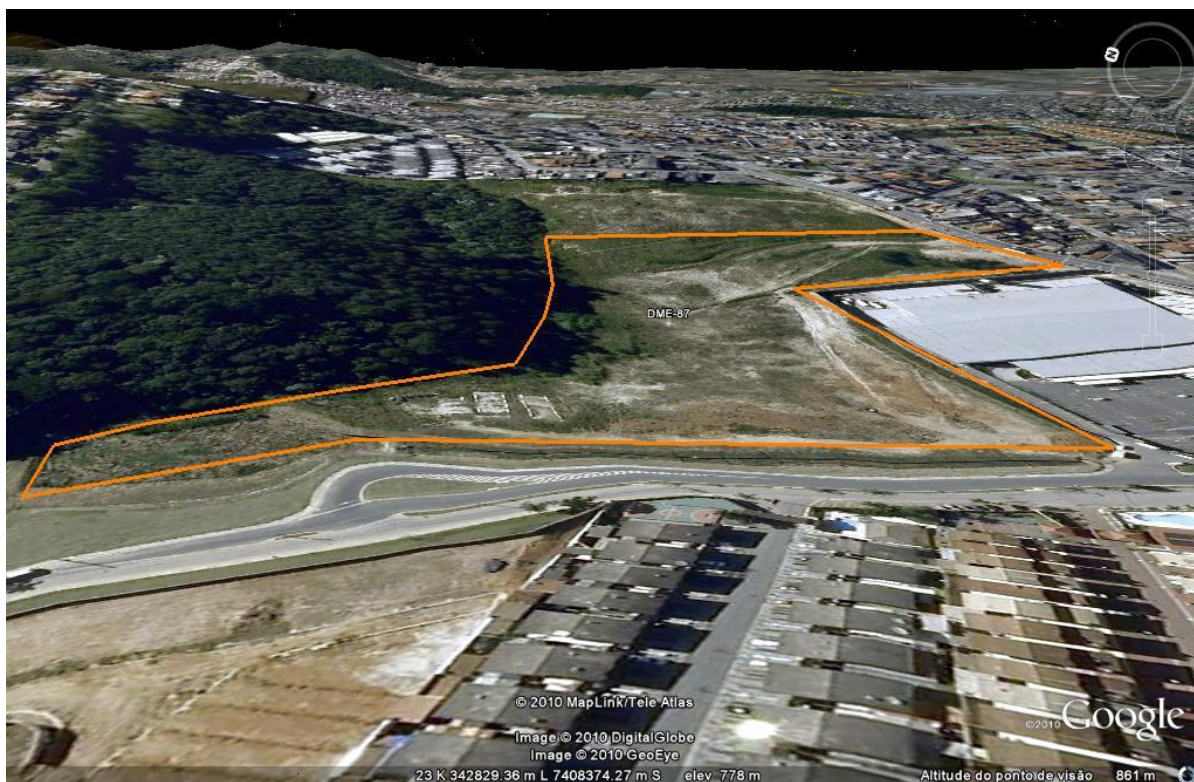
**Figura 118:** Imagem da área para o DME 87.

IDENTIFICAÇÃO DE ÁREA DE DEPÓSITO DE MATERIAL EXCEDENTE (DME)	
Área nº 87	Data: 10/08/2010
Localização: Área locada no início da Av. Benjamim Harris Hunnicutt, próxima a Av. Rosa Molina Pannocchia.	Coordenadas: Norte: 7.408.375 Este: 342.951
Descrição do Local: Terreno plano, desocupado, ao lado de Hipermercado. Entre a via da Avenida e a área existe córrego. A vegetação é rasteira.	
Tipo de Material de Base: Filitos do Grupo São Roque, com matriz argilosa e fração silte de coloração amarela a creme.	
Distância até o km / estaca: 1920m da Estaca 12230	
Condição de acesso: Acesso bom, pela Av. Benjamin Harris Hunnicutt.	
Trecho da rodovia a ser atendido: Trecho final, em Guarulhos.	
Volume disponível:  Área = 27.597,0m <sup>2</sup> x 7m = 193.177,0 m <sup>3</sup>	
RECOMENDAÇÕES: - Elaboração do Projeto Geotécnico para a definição da altura de depósito de materiais excedentes e da conformação geométrica dos taludes. A capacidade volumétrica do DME está condicionada ao projeto geotécnico a ser elaborado; - Prever sistema drenagem superficial e revestimento vegetal.

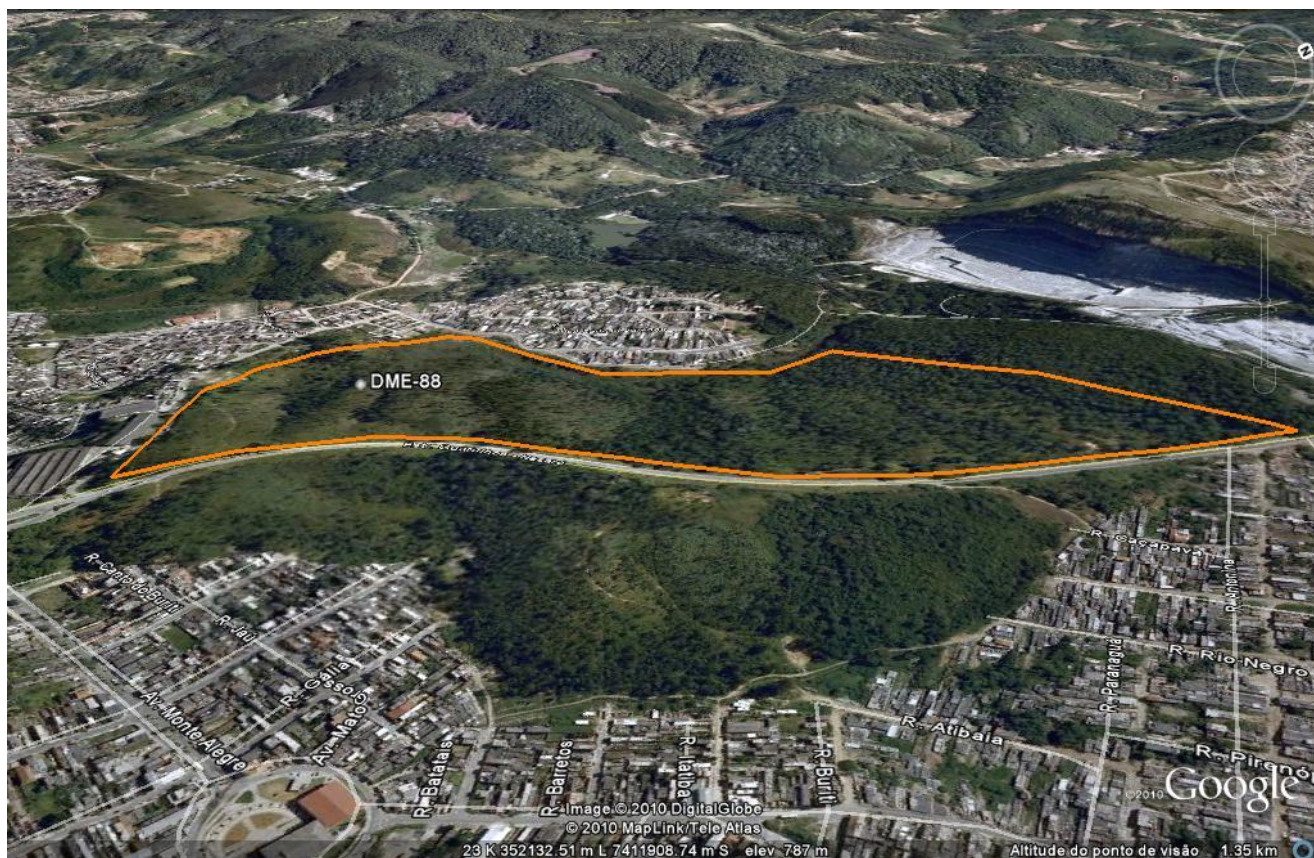
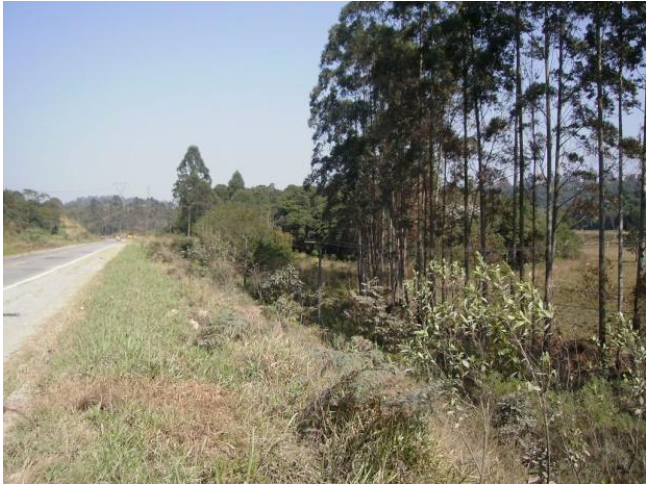
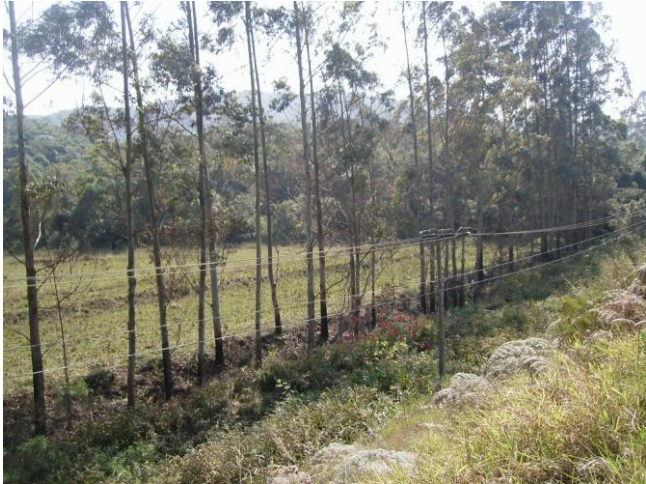
Fotos: 174/175/176/177

IDENTIFICAÇÃO DE ÁREA DE DEPÓSITO DE MATERIAL EXCEDENTE (DME)	
Área nº 88	Data: 10/08/2010
Localização: A Margem da Estrada Guarulhos – Nazaré Paulista.	Coordenadas Norte: 7.411.924 Este: 352.031
Descrição do Local: Área em vale encaixado, com baixo índice de deposição aluvionar, nas imediações do aeroporto de Guarulhos.	
Tipo de Material de Base: Solo de alteração de filitos.	
Distância até o km / estaca: 905m da estaca 12459	
Condição de acesso: Acesso pela Estrada Guarulhos – Nazaré paulista.	
Trecho da rodovia a ser atendido: Trecho final, em Guarulhos.	
Volume disponível: Área = 358.774,0 m² x 10m = 3.587.735,0 m³	
RECOMENDAÇÕES: - Elaboração do Projeto Geotécnico para a definição da altura de depósito de materiais excedentes e da conformação geométrica dos taludes. A capacidade volumétrica do DME está condicionada ao projeto geotécnico a ser elaborado; - Prever sistema drenagem superficial e revestimento vegetal.

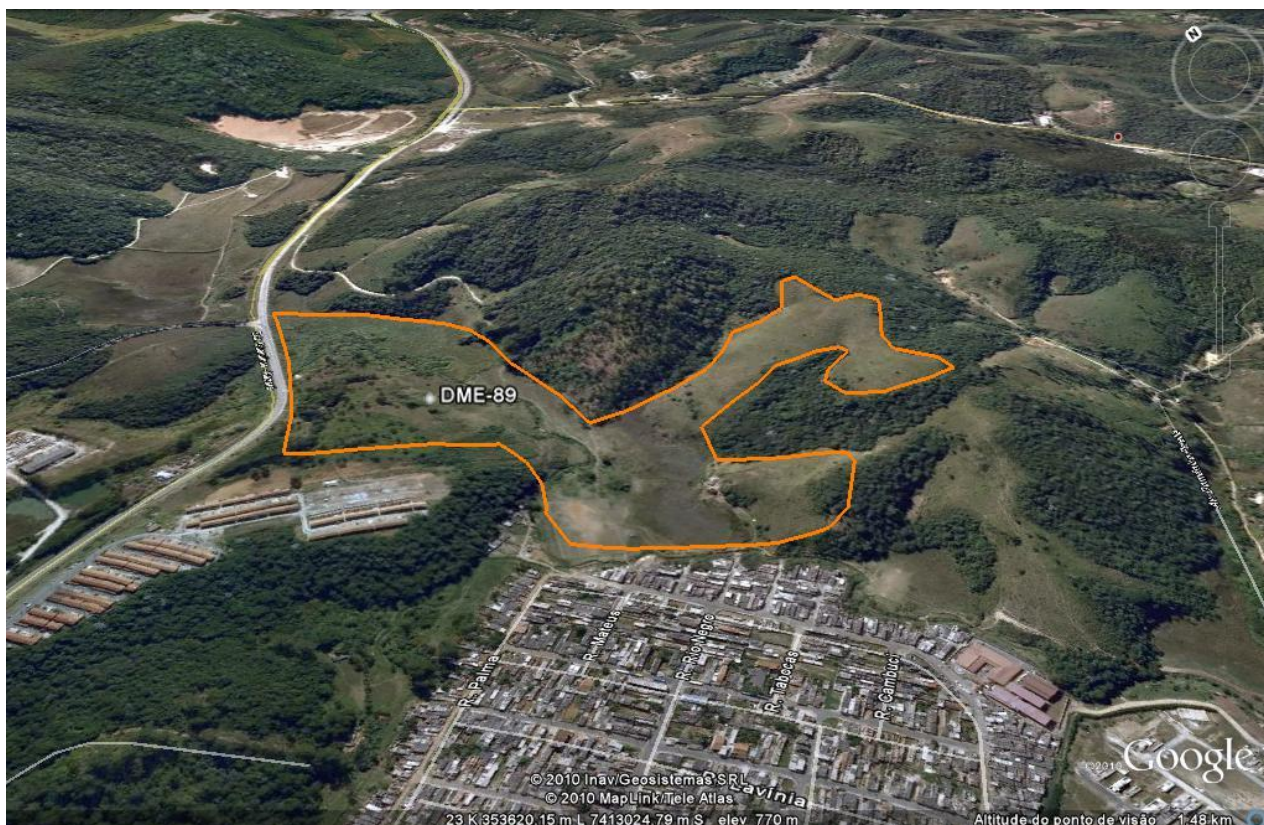
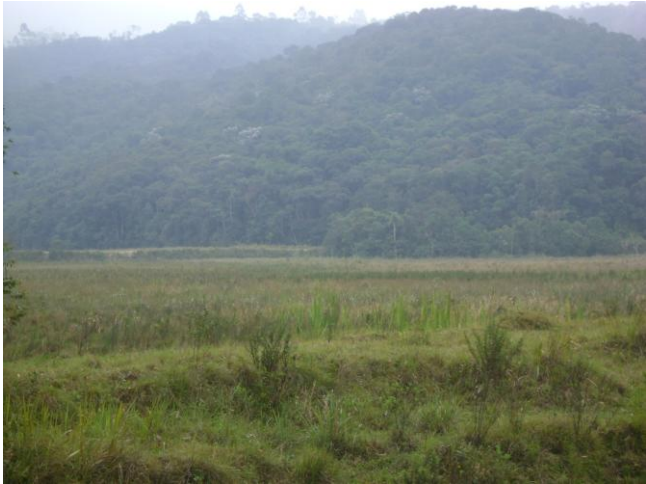
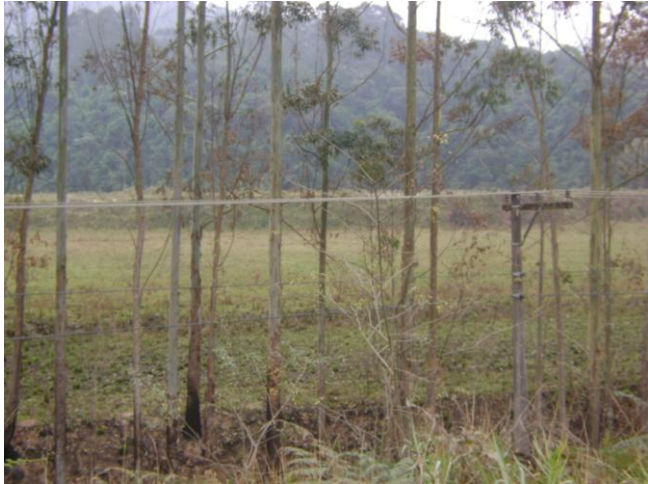
Fotos: 178/179

IDENTIFICAÇÃO DE ÁREA DE DEPÓSITO DE MATERIAL EXCEDENTE (DME)	
Área nº 89	Data: 10/08/2010
Localização: A Margem da Estrada Guarulhos – Nazaré Paulista, nas proximidades da Estrada Juvenal Ponciano de Camargo.	Coordenadas Norte: 7.413.246 Este: 353.432
Descrição do Local: Área aplanada, de grandes dimensões com vegetação rasteira e mata nativa marcando o limite com a Serra.	
Tipo de Material de Base: Solo de alteração de filitos, com matriz argilosa e frações silticas, de coloração amarela a creme.	
Distância até o km / estaca: 905m da estaca 12459	
Condição de acesso: Acesso pela Estrada Guarulhos – Nazaré Paulista.	
Trecho da rodovia a ser atendido: Trecho final, em Guarulhos.	
Volume disponível: Área = 303.386,0 m² x 10m = 3.033.856,0 m³.	
RECOMENDAÇÕES: - Elaboração do Projeto Geotécnico para a definição da altura de depósito de materiais excedentes e da conformação geométrica dos taludes. A capacidade volumétrica do DME está condicionada ao projeto geotécnico a ser elaborado; - Necessidade de projeto de drenagem específico para o talvegue; - Prever sistema drenagem superficial e revestimento vegetal.
